Energirapport

Energiscreening for Frederikshavn Boligforening
Afdeling 50 – Harald Lunds Gade 15
Januar – juni 2020

- Rapporten er udarbejdet for Frederikshavn Boligforening med henblik på at kortlægge mulighederne for at energioptimere afdeling 50 – Harald Lunds Gade 15. Rapporten er udarbejdet af SustainSolutions i perioden januar – juni 2020

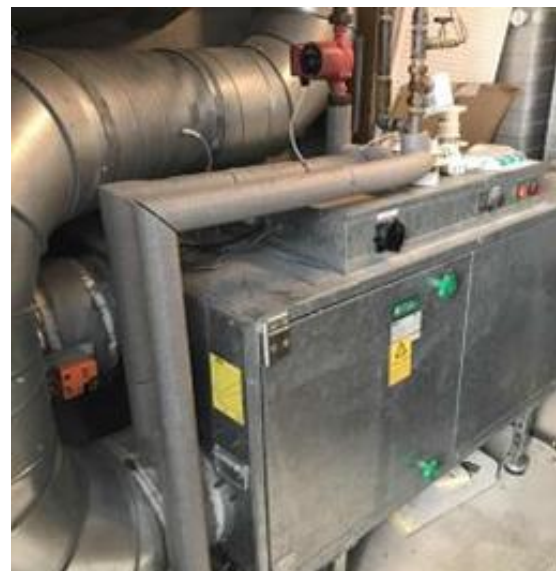
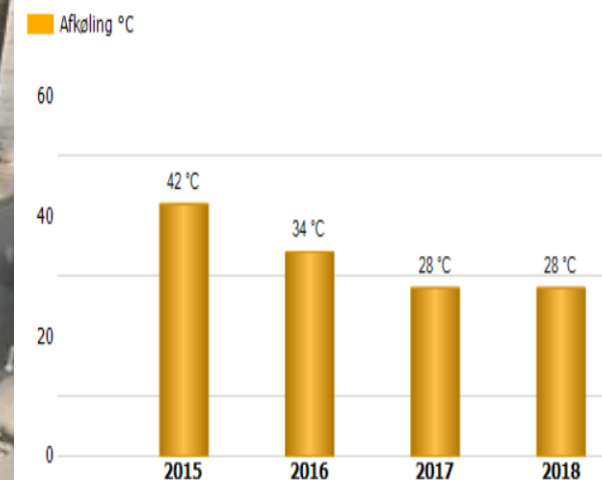
- Ved gennemgang af energiforbruget, er det konstateret at afkølingen på fjernvarmevandet er faldet drastisk (jf. overstående) siden 2015. Dette kan bl.a. være et resultat af at varmtvandsbeholderen i teknisk afdeling er af ældre dato, og kan være tilkalket. Desuden er det konstateret, at der er cirkulation på varmefladen til et ventilationsanlæg, der ikke er i drift. Radiatortermostater (stifter) kan også sidde fast og medføre unødigt højt flow. Flere kontorer, med enkeltlags radiatorer, har meget høj returtemperatur – flerlags radiatorer bør kunne afhjælpe dette.

- Varmtvandsbeholder i Teknisk afdeling er fra 1990 og har en returtemp. på ca. 44 grader ved varmtvandsproduktion på ca. 48 grader.
- Der er varmefflade på ventilationsanlæg i Teknisk afdeling. Der er cirkulation herpå, dog bruges ventilationsanlæg ikke.

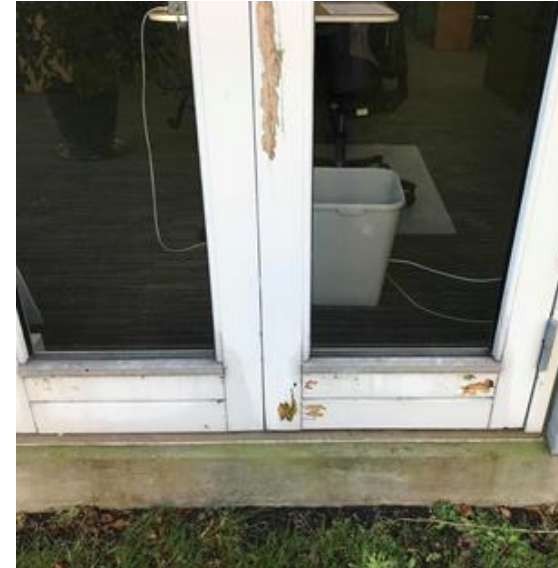
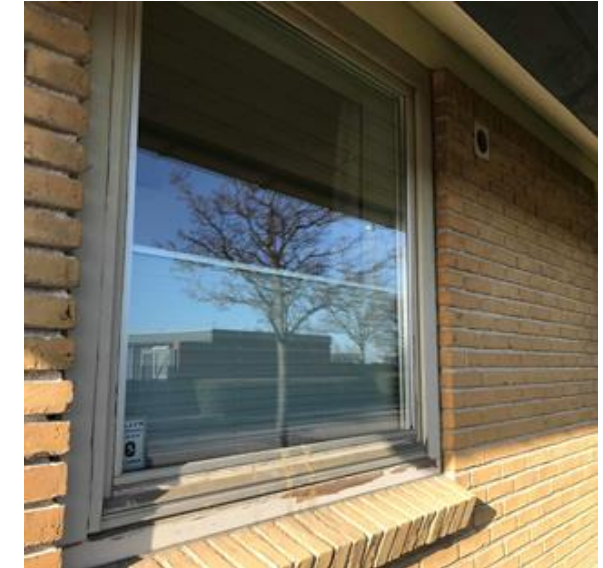
- Byggeriet er opført med fuldmurede ydervægge, isoleret ved opførelsen, henholdsvis 1979 og 1993. Gavle på administrationsbygning er opført som let trækonstruktion beklædt med henholdsvis træ og fibercement, isoleret med anslået 150 mm. Sokkel langs Administrationen slår revner og pudsen skaller af. Ventilationsriste ved murgennemføring i kælder mangler - der blæser kraftigt igennem. Der er revner mellem ydermur og terrændæk på toilet i Administrationen

- Vinduer i administrationsbygning er fortrinsvist 2-lags termoruder, - enkelte udskiftet til 3-lags energi A eller 2-lags energiruder.
- Vinduer i Teknisk afdeling er i stueetagen fortrinsvist 2-lags energi A ruder. 3-lags ruder i trappeopgang. Tagvinduer er 2-lags termo. Terrassedøre med 2-lags termo er nedslidt.

- Tagkonstruktion over Administrationen er isoleret med anslået 175 mm. Der er tegn på dyr, der har rodet i isoleringen. Lodret skunk er isoleret med 100 mm. Vandret skunk isoleret med ca. 150 mm, skråvægge isoleret med 150 mm. Tagkonstruktion over Teknisk afdeling er isoleret med 250 mm og 200 mm i skråvægge. Skunk anslået til 200mm vandret og lodret. Isolering ligger godt.

- Vinduer i administrationsbygning trænger til vedligehold/udskift. Ligeledes er der råd i en terrassedør i Teknisk afdeling
- Mødelokalet på 1. etage i administrationsbygningen bliver meget varmt om sommeren, hvorfor det kan være svært at bruge lokalet. Gavlen er efterisoleret og vinduer i gavlen er udskiftet til 3-lags. Tagvinduer er 2-lags termo.

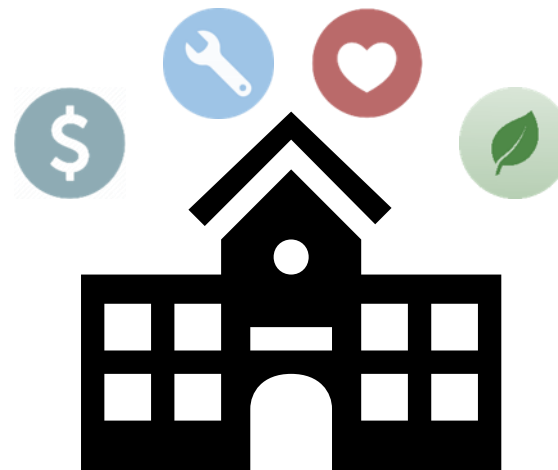
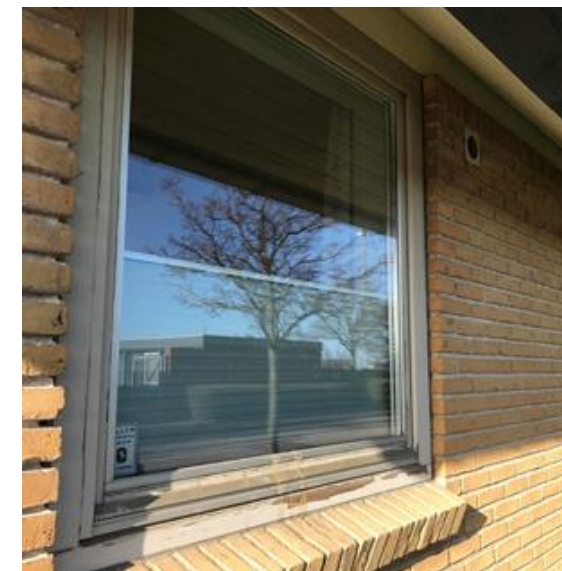
- Vinduerne i Administrationen trænger til vedligehold/udskift. Taget i betragtning, at de er af ældre årgang, har de også et u hensigtsmæssigt varmetab, som man ikke kan se med det blotte øje.
- Teknologien har udviklet sig meget siden og det vil sige, at der vil være en god besparelse ved at udskifte til 3 lags energiklasse A ruder.
- Samlet set vil den totale udskiftning give en god besparelse og vil også medføre en bedre komfort (der vil ikke opleves kulde og træk fra vinduer på samme måde).

- Indhentning af tilbud fra entreprenør

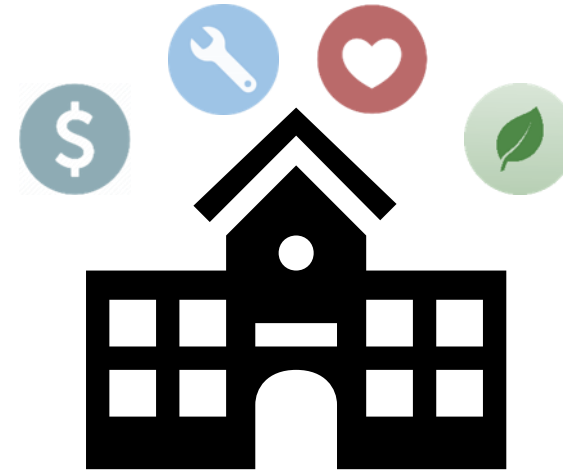
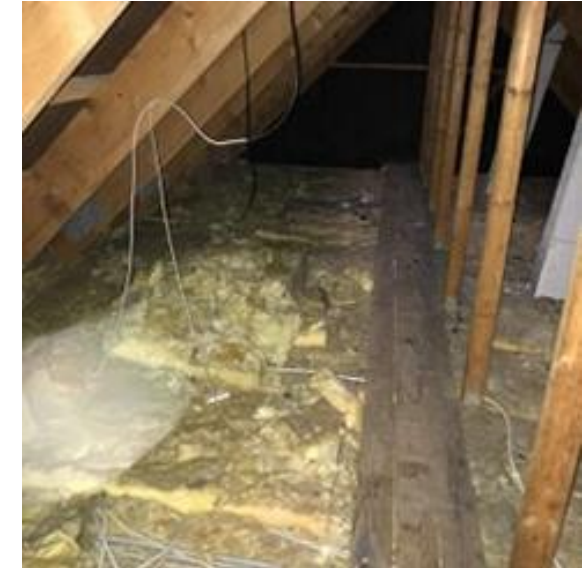
- Isolering af u-isoleret loftslem i både Teknisk afdeling og Administrationen anbefales udbedret.
- Isoleringen på hanebåndsloft over Administrationen bør gennemgås, da isolering på overfladen er rodet efter dyr. Det kan ikke konstateres, om isoleringen også er beskadiget under overfladen.
- Fuldmuret facade i tegl viser tegn på nedbrydning. Sokkelpuds er flere steder revnet.
- I beregning er der inddraget facadeisolering af administrationsbygning og isolering af tagkonstruktion over administrationsbygning.

- Undersøgelse af adgangsforhold for dyr og undersøgelse af isolering.
- Evt. Indhentning af tilbud fra entreprenør på efterisolering
- Efterisolering af loftslemme bør igangsættes.

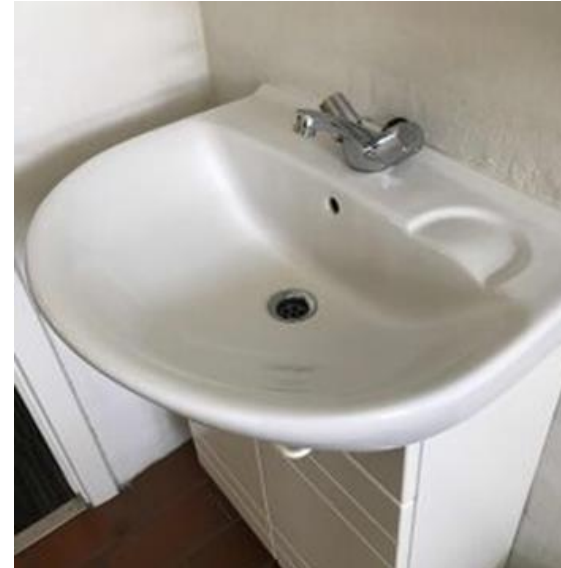
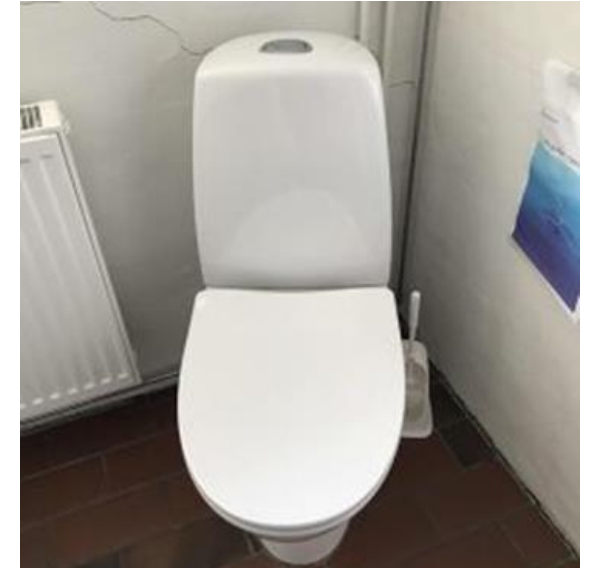
- The Køkken/badeværelse har ældre 2-grebs armaturer
- Brugsvandsveksler i Administrationen og varmtvandsbeholder i Teknisk afdeling
- Toiletter er ældre to-skyls

- Vi anbefaler at der monteres energispare ventiler på alle armaturer, da det er en hurtig tilbagebetalt løsning. Og der estimeres en årlig besparelse på op til 15%.
- Løbende udskiftning af armaturer med automatiske armaturer med bevægelsessensorer.
